長崎西部地区藻場設置工事 第6回追跡調査報告書

平成28年7月

実施機関：株式会社真興産業

調査機関：(一社)水産土木建設技術センター長崎支所

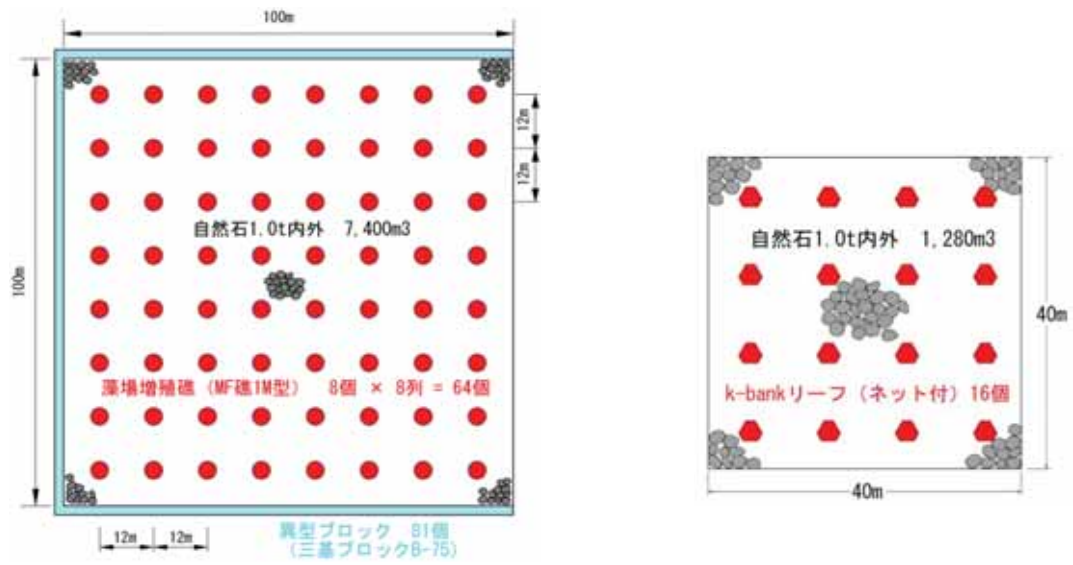
図2 構造図

H21 長崎市藻場増殖施設 (N-1)

H24 長崎県増殖場 (S-1~S-5)

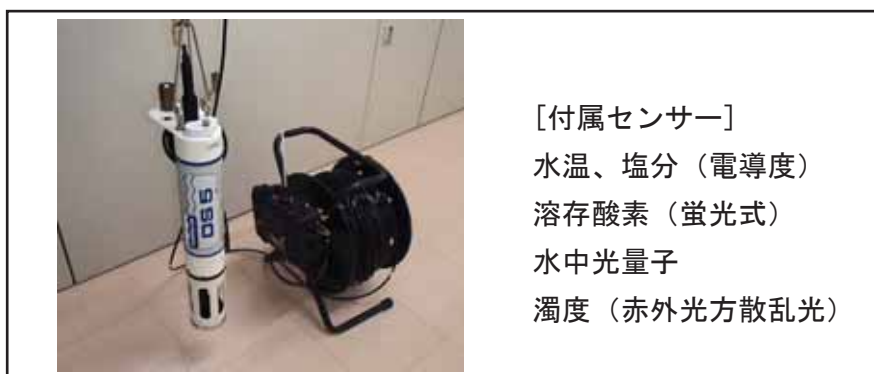
図3 多項目水質計（DataSonde5）

調査はスキューバ潜水により行い、下記項目について写真撮影及び状況観察を行い、各施設の岸側、沖側に詳細観察地点（0.4m×0.6m）を設け、着生する大型海藻の同定および計測（種類・本数・長さ・湿重量等）を行った。また、多項目水質計（Data Sonde 5）を用いて、水深毎の水温・塩分・溶存酸素等を測定した。

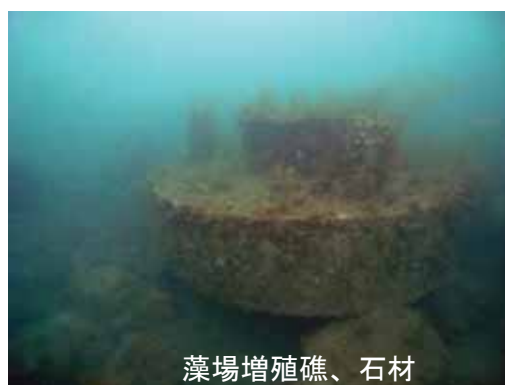
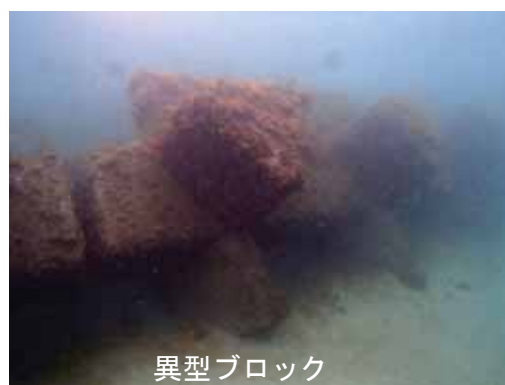
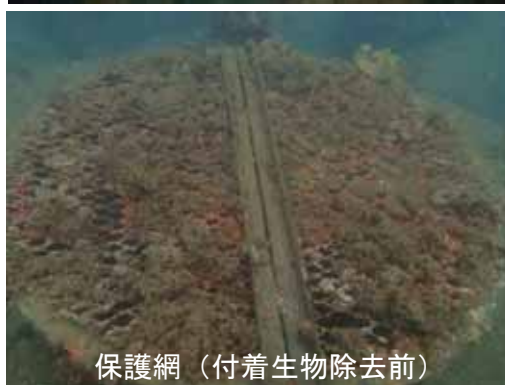
写真2 設置状況

石材は部分的に2～3層に積み重なった箇所がみられ、大部分は1層で敷設されていた。施設東側(岸側)では砂地が表出した箇所がやや多くみられた。波浪等による移動はなく、一部で30cm程度の埋没がみられた。

藻場増殖礁は石材上に設置されており、転倒や移動はなかった。

保護網(金属製)は付着生物による網目の目詰まりが進み、すべての礁が網内の状態が十分に観察できない状態で、所々にサビと破れがみられた。

異型ブロック(石止めブロック)は設置時の状態を維持し、波浪等による移動は認められなかった。

小型海藻類は簡単に除去できたが、フジツボ類は厚く被覆し、無理に力を入れると網が破ける可能性があり、ほとんど除去できなかった。

藻場増殖礁の保護網は付着物によって覆われて、光量不足や水交換の悪化により内部のクロメは設置5年目で消失している。今回調査では保護網にはサビと破れがみられ、母藻の再投入等は極めて困難な状況と判断された。

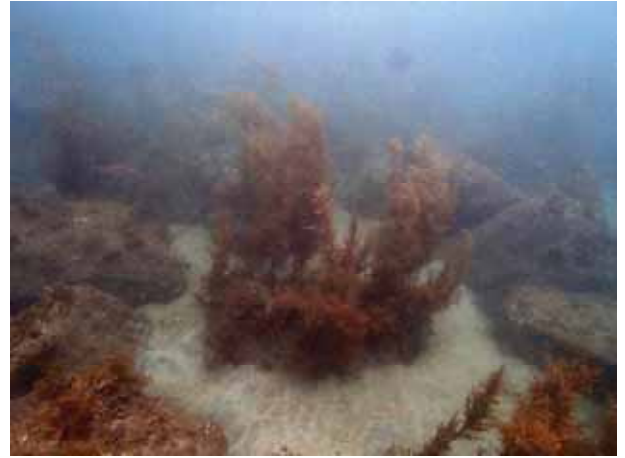
N-1_13 石材-中央 埋没状況

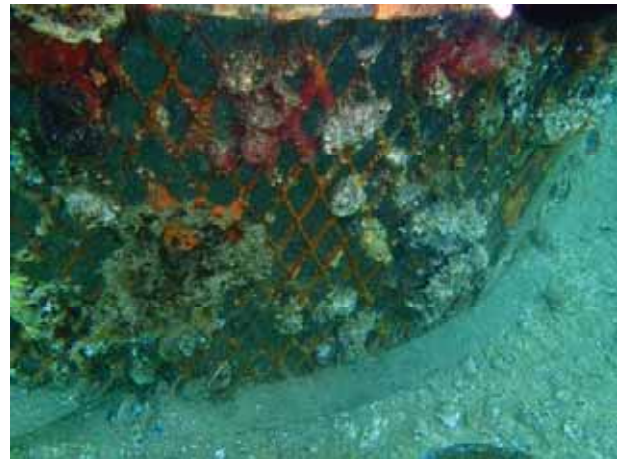
N-1_23 藻場礁 保護網側面

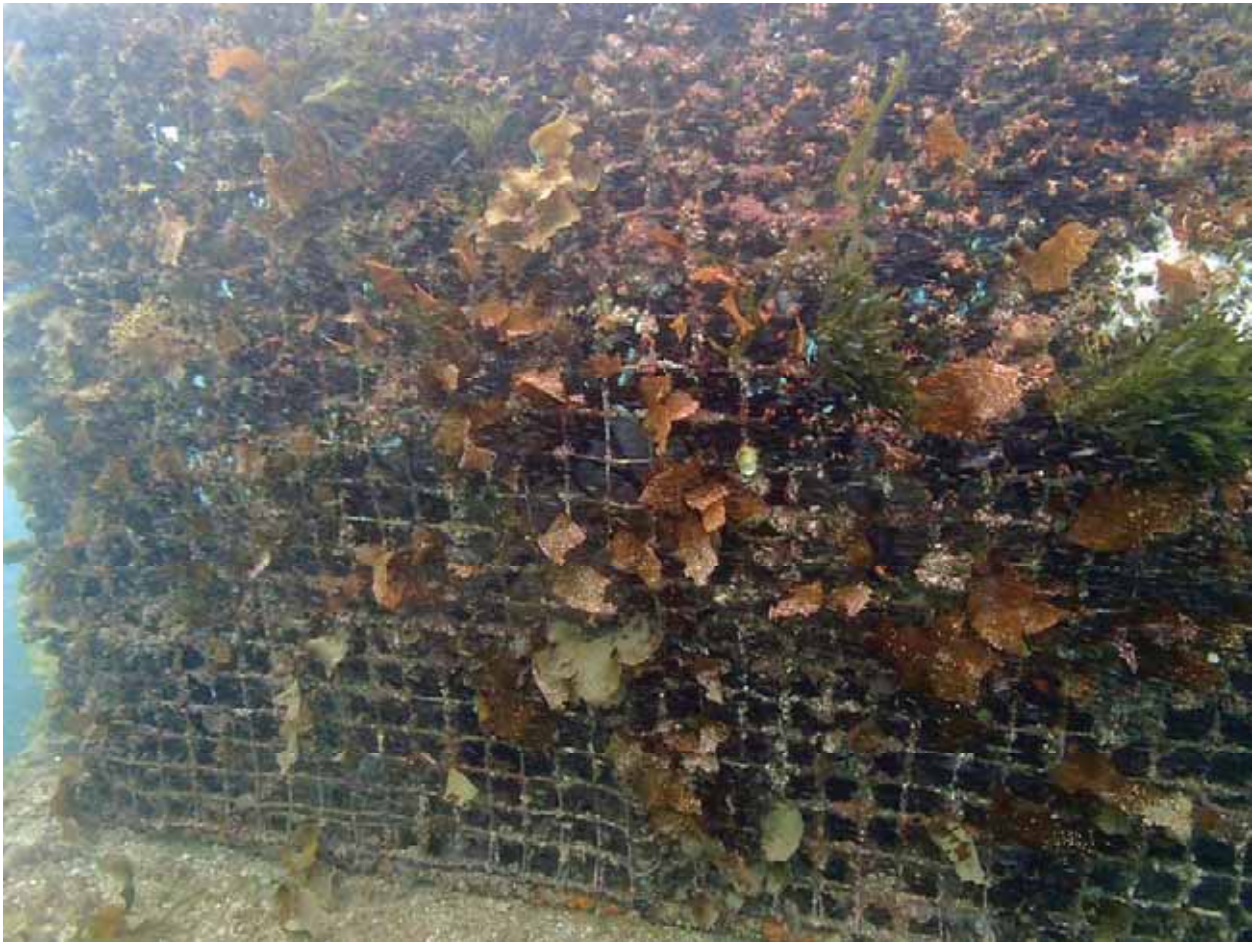
S-5_25 藻場礁 保護網側面 クロメ幼体
